土岐市 与治洞池・下肥田池ハザードマップ

浸水想定区域

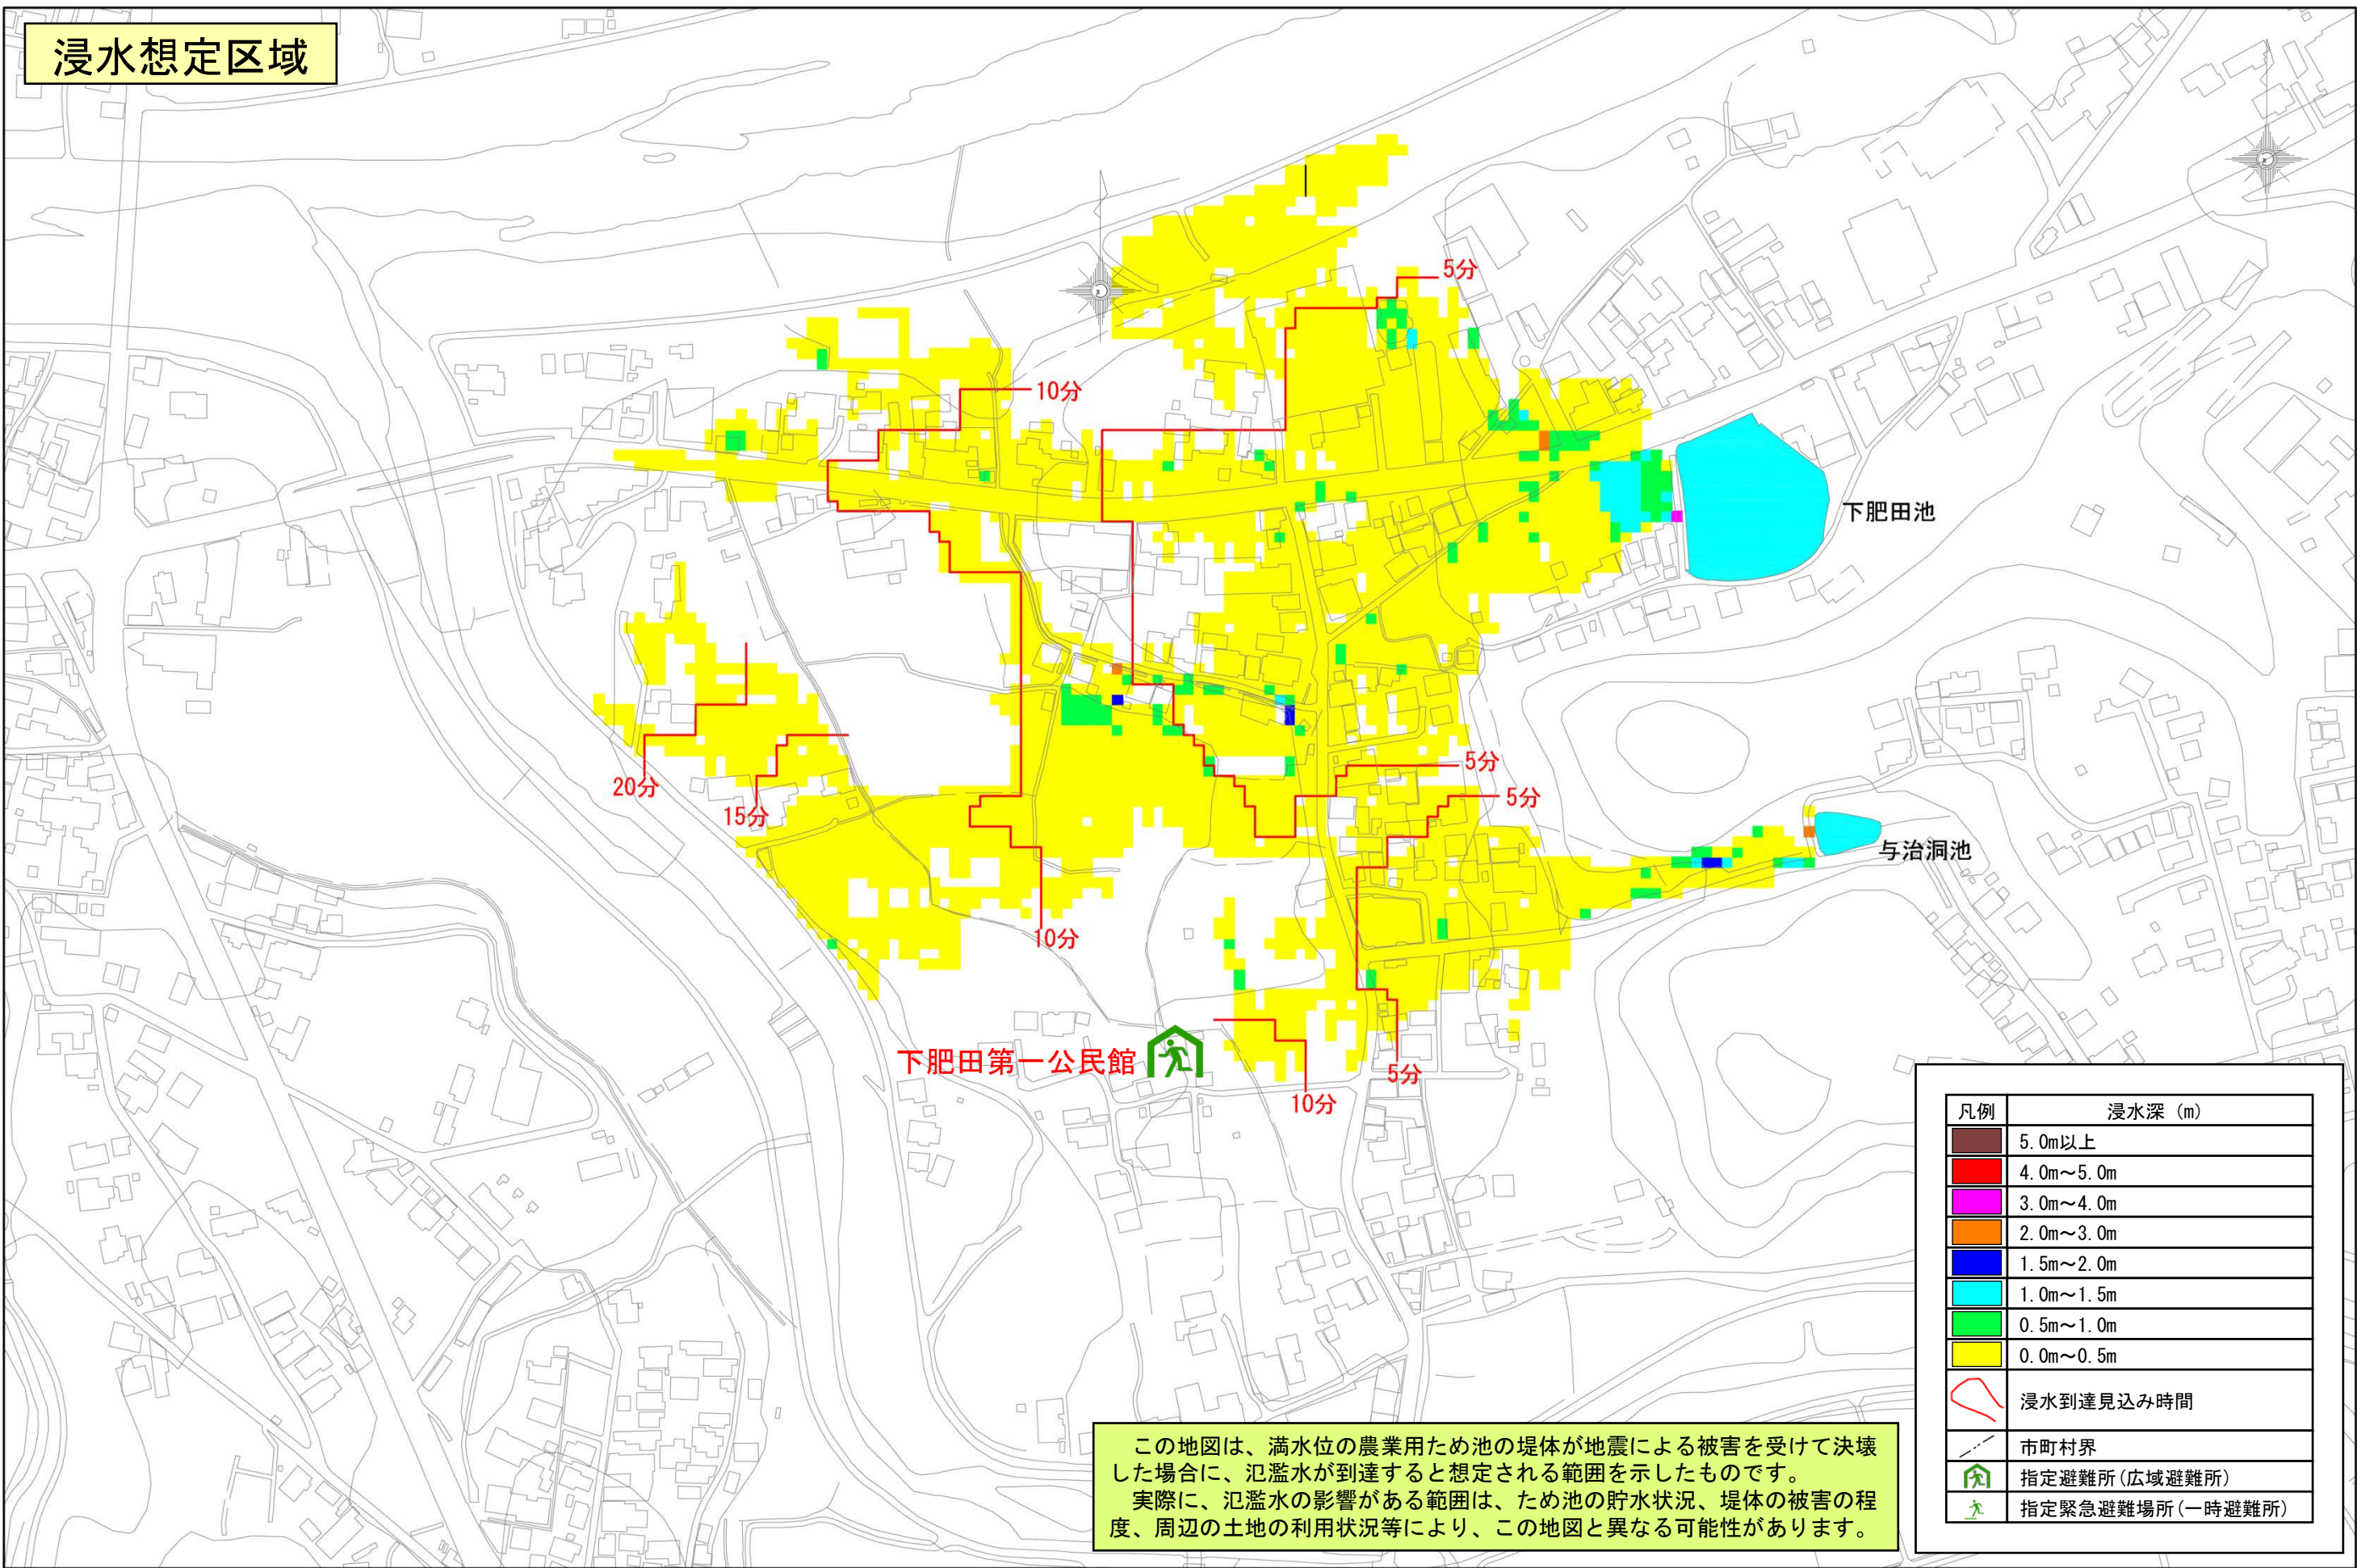
この地図は、満水位の農業用ため池の堤体が地震による被害を受けて決壊した場合に、氾濫水が到達すると想定される範囲を示したものです。

実際に、氾濫水の影響がある範囲は、ため池の貯水状況、堤体の被害の程度、周辺の土地の利用状況等により、この地図と異なる可能性があります。

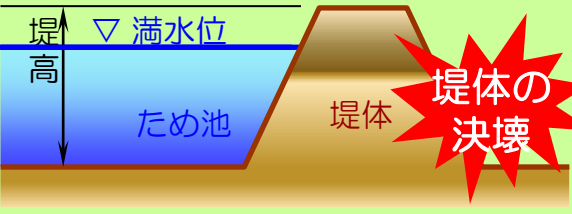
ため池の規模

| 名称 | 提高<br>(m) | 総貯水量<br>(m³) | 最大流出量<br>(m³/s) | 流出継続時間<br>(分) |
| 与治洞池 | 4.50 | 1,000 | 33.592 | 1 |
| 下肥田池 | 3.00 | 5,000 | 55.698 | 3 |

最大流出量：1秒間に流出する水の最大量  
流出継続時間：ため池から水が流出し続ける時間
